## Markmiljöprovtagning inom del av fastighet Tranholmen 1:1, Danderyds kommun

# Rapport, Markmiljöprovtagning inom fastighet Tranholmen 1:1, Danderyds kommun

Datum:  
2024-05-08

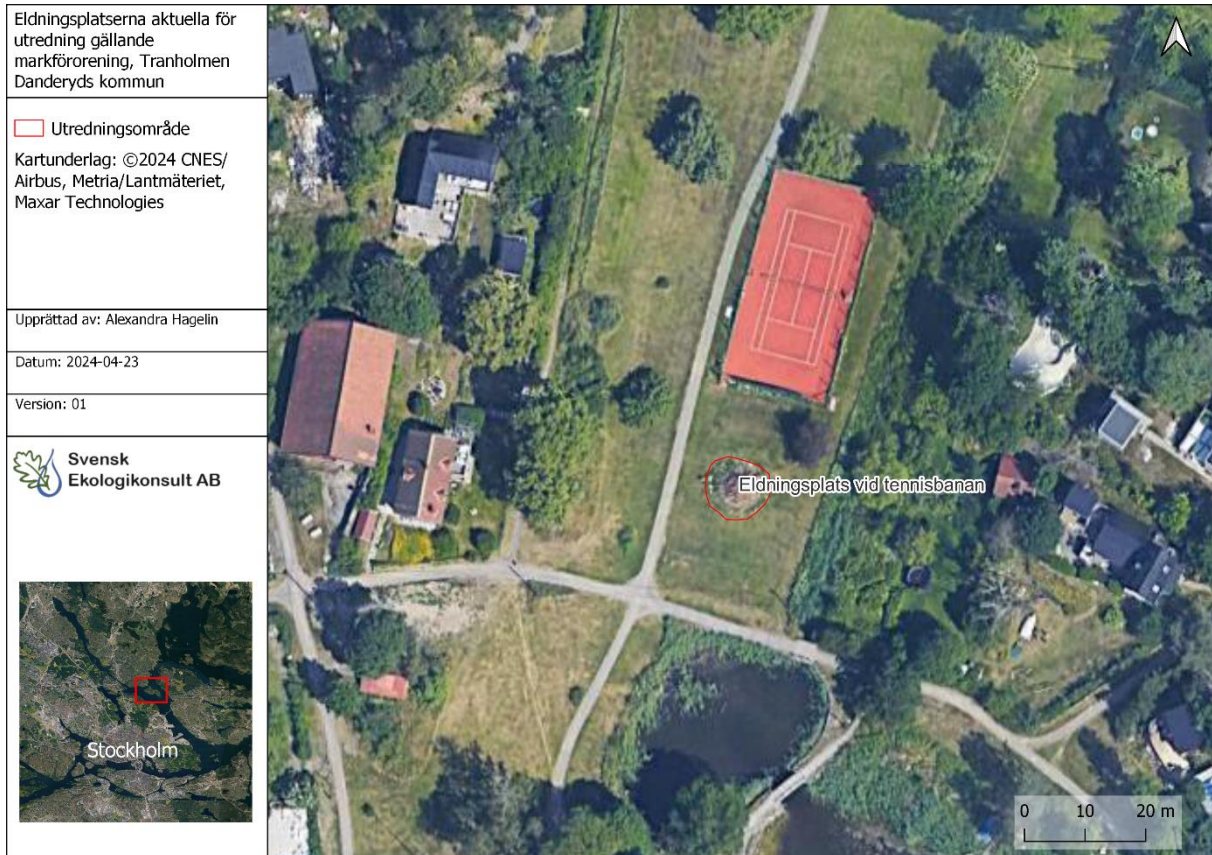
**Karta 2.** Eldningsplats vid tennisbanan.

Eldningsplatsen vid tennisbanan var vid fältbesöket gräsbevuxen med ett tunt lager humus (ca 1 cm), vilket antyder att rådande markyte-förhållande är relativt ny. Vid borrning uppdagades aska och avfallsrester ca 5 cm under markytan, bland annat påträffades vad som verkade vara tegelrester samt metall. Vissa av borrhöjningarna utgjordes av siltigt/sandigt material och föreföll vara av naturlig jordart.

Eldningsplatsen vid tennisbanan uppvisar halter över MKM gällande arsenik och zink samt halter över KM gällande barium, koppar, bly och PAH-H. Kadmium, krom och kvicksilver förekommer över MRR.

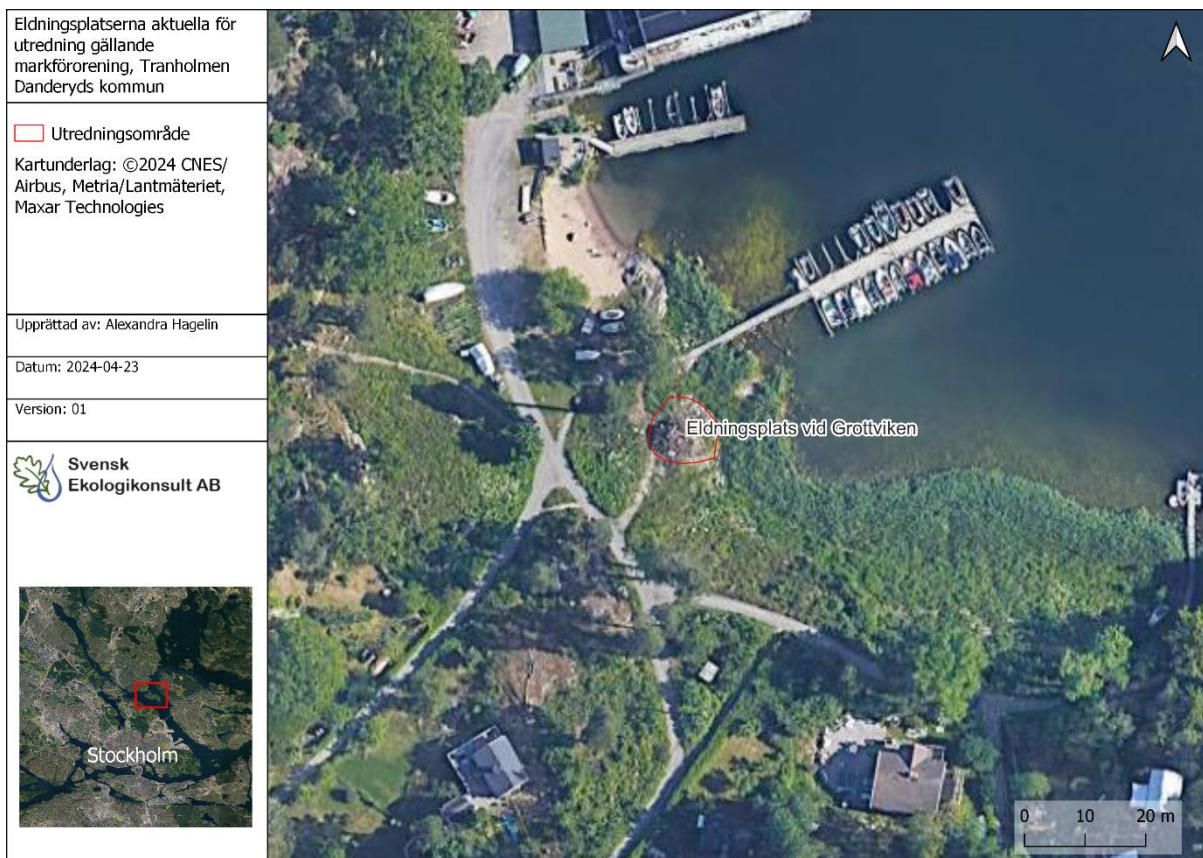
**Karta 3.** Eldningsplats vid Grottviken.

Vid fältbesöket för provtagning konstaterades att eldningsplatsen vid Grottviken fortfarande används som eldningsplats. Vilket var tydligt då markytan utgjordes av aska och bränt material samt rester av sådant som inte brinner, till exempel metall. Borrningarnas djup blev begränsade då marken var väldigt stenig, djupaste borrningen kom ned till ca 30 cm under markytan. Även på det djupet fanns bränt material och aska.

Eldningsplatsen vid Grottviken har halter över MKM gällande metallerna arsenik, barium, koppar och zink. Halten arsenik är flera gånger högre än riktvärdet. Långa kolväten samt krom är över riktvärdet för KM, där kolvätena är flera gånger högre än riktvärdet. Kadmium och bly förekommer över MRR.

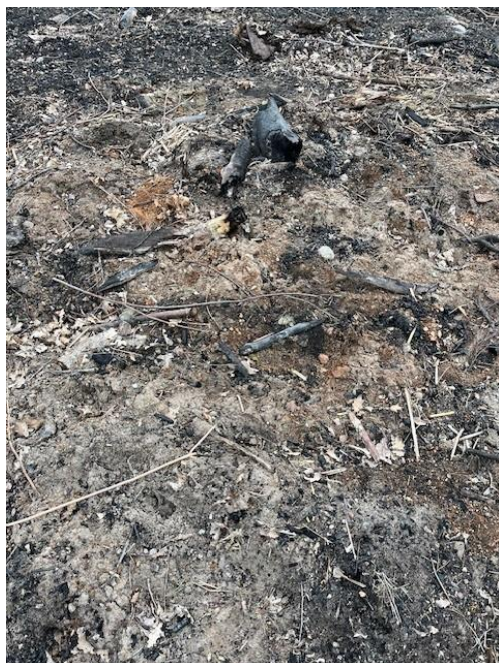
**Bild 1.** Till vänster ses markytan vid eldningsplatsen vid Grottviken. Till höger ses markytan vid eldningsplatsen vid tennisbanan.

Sammantaget föreligger den största risken för människors hälsa med avseende på de höga halterna av framför allt arsenik och bly. Båda platserna är tillgängliga för allmänheten, där främst eldningsplatsen vid tennisbanan är mer tillgänglig på så sätt att den är gräsbevuxen och en del av resterande gräsmark. Förslagsvis bör båda platserna avgränsas på så sätt att allmänheten inte har tillträde. Om platserna i framtiden ska tas i anspråk för andra ändamål än som eldningsplats bör en djupare utredning ske där föroreningarna avgränsas i både djupled och sidled.
